Ford T-Kupplung, ein paar Erfahrungen

von Werner Straube

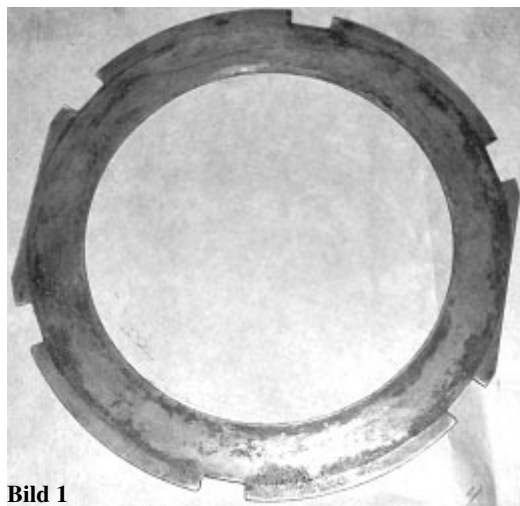
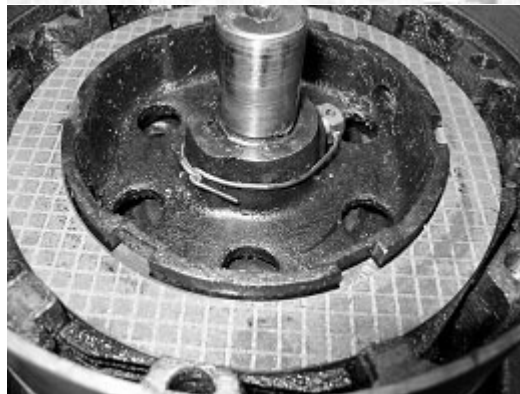
Bild 1 u. 2: Diese außenverzahnte Scheibe wird 13 x für die alte und 9 + 2 x für Turbo 400 und 9 x für die JR-Belagkupplung gebraucht. Die moderne Reibbelag-Kupplung hat 8 innenverzahn-ten mit beidseitigen Reibbelag beschichtete Lamellen. Diese 8 Belag-scheiben werden zusammen mit 9

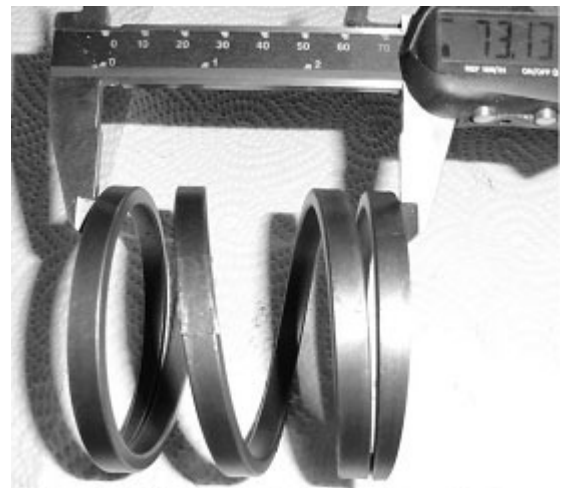
Bild 3: Die Nullkraft-Höhe der Feder ist leider kein zuverlässiger Anhaltspunkt für die Federkraft im Arbeitsbereich von 2 Zoll. Etwa gleich hohe Federn bringen bis zu 20 % unterschiedliche Kräfte beim Prüfmaß auf.

Bild 3 die Nullkrafthöhe ist nicht geeignet für die Bestimmung der Kraft in 50,8 mm Arbeitshöhe

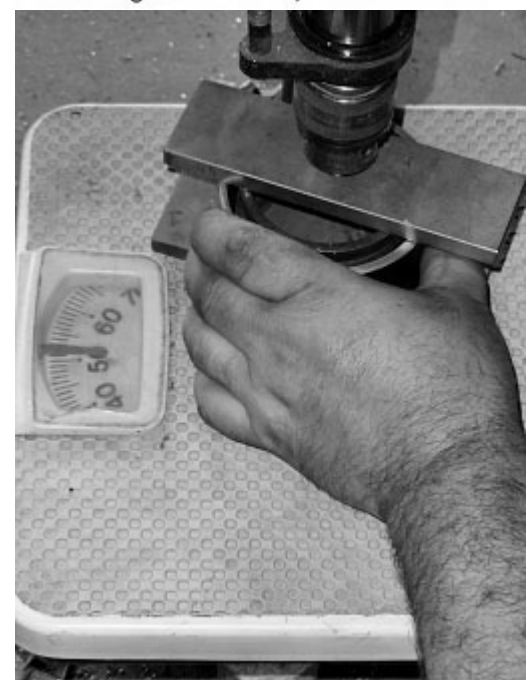
Bild 4

der über den Hebel der Bohrspindel eingeleiteten Kraft sprunghaft an. Zur Kontrolle, ob die vorgeschriebene Prüfhöhe erreicht ist, verdreht man während des Niederdrückens das äußere 2 Zoll-Abstandsrohr von Hand. Wenn Das Rohr noch gerade frei zu drehen ist, so wird die Waage abgelesen (**Bild 4**) Der Wert der Kraft soll bei der vorgeschriebenen Prüfhöhe von 50,8 mm mindestens 90 Pound betragen (das entspricht $90/2,2 = 40,09$ kg. Die Mindestkraft wird aber von einer neuen Feder normalerweise übertroffen und bringt ca. 50 kg.

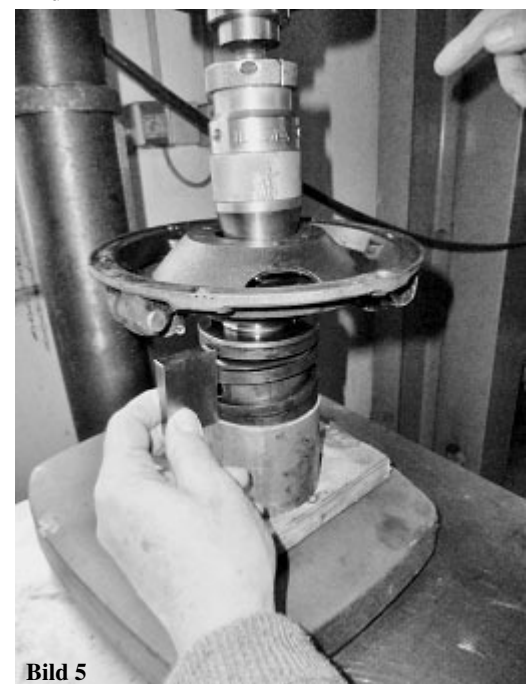
Bild 5

Bild 5: Die Kraft der Feder kann auch bei nicht demontierter Kupplungsplatte geprüft werden. Dies hat den Vorteil, dass man die Feder zur Prüfung nicht ausbauen muss. Der Aufbau besteht aus einem massiven Rohrstück von ca. 50 mm Länge und einem Innendurchmesser von ca. 50 mm. Auf der Personenwaage wird das Rohrstück als Auflage für die Kupplungsplatte benutzt. Unter diesem ist die Waage, und zur Lastverteilung wird ein Brett unter das Rohr gelegt. Mit der Bohrmaschine wird oben auf die Kupplungsplatte gedrückt, bis die Prüfhöhe der Feder (50,8 mm) erreicht ist. Ich nehme dazu ein Endmaß 50 mm und halte es neben die gedrückte Feder. In dieser Stellung des Aufbaus zeigt die Waage das Gesamt-Gewicht an. Man zieht das Eigengewicht des Prüfaufbaus ab.

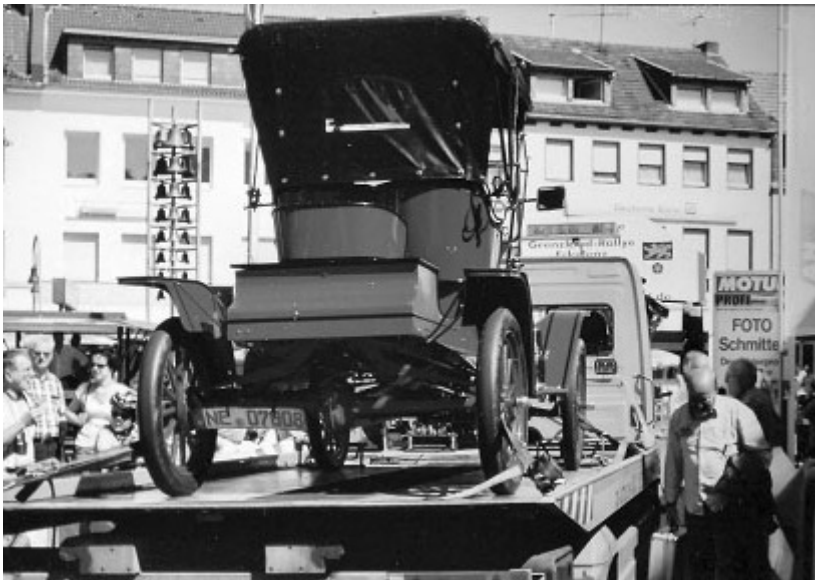
Bild 6: Was war nun der Grund für dieses Problem. Nach Demontage des Motors zeigte sich im Getriebe die verbrannte Kupplung. Ich habe danach eine neue Kupplung „JR“ eingebaut. Leider hatte ich zu diesem Zeitpunkt keine normalen Lamellen zur Hand, ich hätte nach der neuen Erkenntnis lieber

Bild 6; Zieleinfahrt - mit dem ADAC

Henrys Lamellen genommen... Der JR-Kupplung spendierte ich eine neue Feder und einen Federkraft-verstärkenden Ring. Mehr Andruckkraft schadet wohl kaum. Es muss aber unbedingt verhindert werden, dass im Fahrbetrieb zwischen den Kupplungsscheiben eine Verdrehung stattfindet. Wie schon gesagt, empfehle ich den Einbau der klassischen Lamellen. Bei Diesen wird man solche Überraschungen nicht erleben. Der Verstärkungsring ist nur für die Belagkupplung notwendig, die normalen Lamellen brauchen den verstärkten Federdruck nicht. Offenbar hat der Hersteller

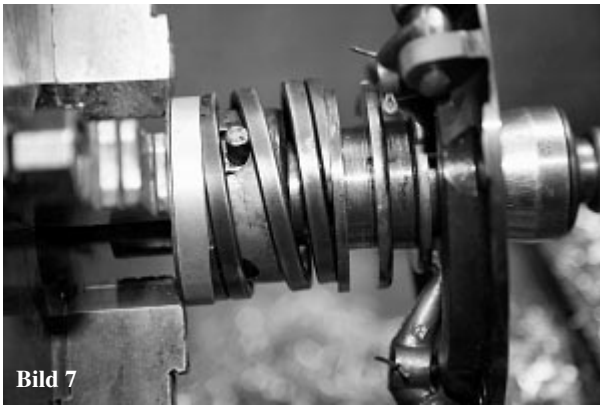
Bild 7

Bild 7: Das Bild zeigt den 10 mm starken Aluminiumring (Sicherungsring ist noch nicht in Position). Das Bild der Kupplungsfedermontage zeigt die Kupplungs-Feder mit der Druckplatte und den Hebeln. Als Aufnahme diente ein Dreibackenfutter auf einer Drehbank, wobei der Reitstock mit einer Körnerspitze als Druck-Stempel dient. Da der Reitstock der Drehbank selbsthemmend ist, ge-

Ich fahre jetzt ca. 4 Jahre mit der JR-Kupplung mit dem Federverstärkungsring und habe in dieser Zeit ca. 3400 km mit dem 1909er T gefahren. Der Verstärkungsring darf maximal so stark ausgebildet werden, dass bei ausgerückter Kupplung die Kupplungsfeder noch nicht auf Block ist, sondern die drei Kupplungshebel noch entlastet werden. Die Hebel müssen sich bei ausgerückter Kupplung mit Spiel bewegen lassen.

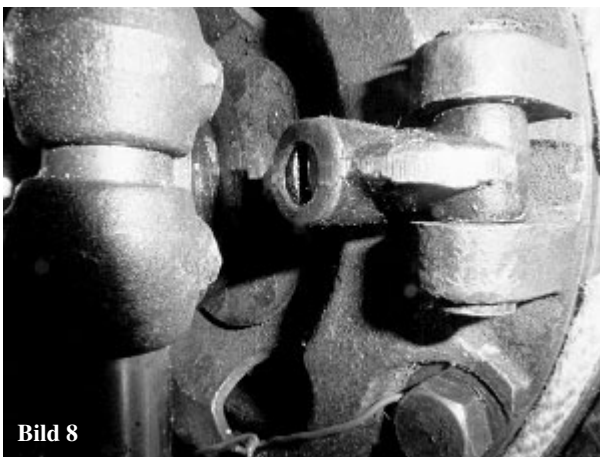
Bild 8

Bild 8: Der Splint im Kupplungshebel wurde bereits entfernt. Zu sehen ist die Madenschraube, welche nachzustellen ist. Ford gibt in der offiziellen Reparaturanleitung an (sie ist über unseren Dr. Schmitz zu erwerben), die Madenschraube sei um eine halbe Umdrehung hinein zu drehen. Ich halte diese Angabe für unbegründet und empfehle die Schraube solange ein zu schrauben, bis bei betätigter Kupplung die drei Kupplungshebel gerade noch freigängig sind. Sie müssen sich frei bewegen lassen, wenn der Handbremshebel in Mittelstellung, bzw. das Pedal in Kupplungsstellung ist. Diese Operation ist für alle drei Hebel in gleicher Art auszuführen. Mit der „Halbe-Umdrehungsmethode“ hingegen gestaltet sich die Sache eher als unendliche Geschichte... Häufige Fehler, die ich bei meinen Getriebe-Revisionen entdeckt habe: An mehreren Getrieben fand ich als erste untere Scheibe eine innenzentrierende Scheibe. Diese

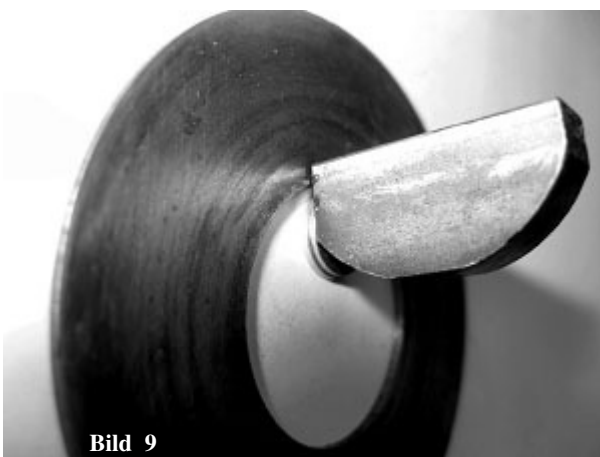
Bild 9

Bild 9: Das Bild zeigt eine unten abgeschliffene Scheibefeder, die im Einbauzustand die Scheibe nicht mehr kontaktiert.

wird von der Kupplungstrommel auf der Getriebehauptwelle am Boden der Bremsstrommel in Drehung versetzt. Die Bremsstrommel bekommt dann eine immer dünner werdende Bodenstärke und die Kupplung muss häufig nachgestellt werden. Der Guss verschleißt schneller als die Lamellen (...und eine Bremstrommel kostet das Vielfache einer Kupplungsscheibe!). Vor der Lamellen-Montage erfolgt die Kupplungstrommel-Montage. Unterhalb der Kupplungstrommel werden drei Stahlscheiben eingelegt. Nach dem Einlegen der Mitnahme-Scheibefeder (nach deutschem normgerechten Begriff Scheibefeder nach DIN 6888) kann eigentlich weiter montiert werden. Aber hier lauert wieder ein Geheimnis der T-Konstruktion. An der Montage-seite ist die halbrunde Scheibefeder in ihrer Länge nach unten häufig störend, weil sie eventuell die oberste der drei Scheiben kontaktiert. Es kann auch sein, dass sich dieser Umstand aufgrund von Verschleiß und Paarung der alten Teile ergibt. Dadurch wird die obere Scheibe regelrecht „spanend bearbeitet“. Das Spiel der Trommeln lässt sich auch nicht ordentlich einstellen. Um dieses Problem zu verhindern wird die Scheibefeder an der Unterseite um ca. 3 mm gekürzt.

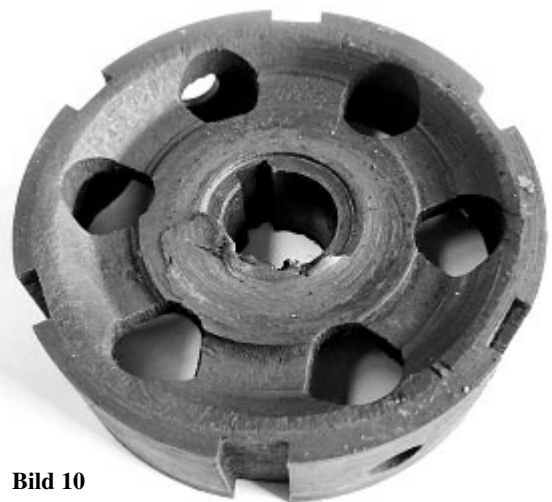
Bild 10

Bild 10: Bei der abgebildeten Kupplungs-Trommel ist durch zu geringes Spiel die oberste der drei Scheiben mit der Trommel verschweißt. Fazit: Die Spieleinstellung ist äußerst wichtig!

Verschleiß durch Scheibenkombination erreichen. Wer eine Drehbank besitzt, kann auch durch Abdrehen der Planfläche in der Bremstrommel das Spiel mit Standard Scheiben einstellen. Wie man es macht, ist eigentlich egal, wichtig ist, dass das Spiel dauerhaft stabil fixiert wird. Zu wenig Spiel sollte es auf keinen Fall sein, weil sich erfahrungsgemäß der Trommelsatz unter Temperatur ausdehnt und folgend zur Zerstörung führt (s. Bild 10).

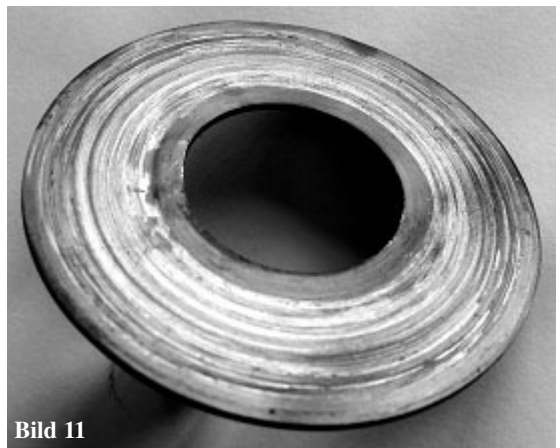
Bild 11

Bild 11: Die abgebildete Scheibe ist auf Grund von zu wenig Spiel durch Kontakt zur Scheibefeder blau angelauten (300 Grad C - s. auch Bild 9) Ein häufiger Fehler hat leider eine konstruktionsbedingte Ursache: Die Sägezahnbildung auf den Mitnahmestegen der Bremstrommel.

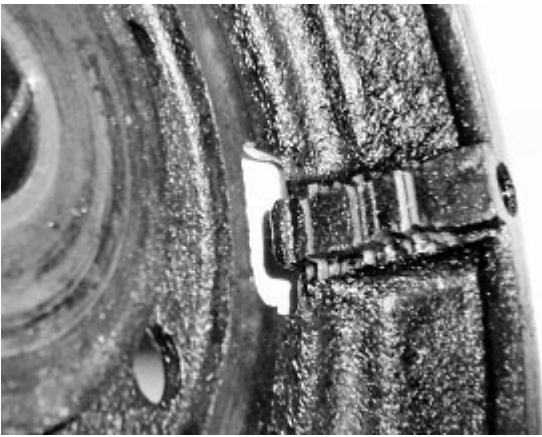
Bild 12

Bild 12: Bis zum Baujahr 1925 waren die Stege der Bremsstrommel zur Mitnahme der außenverzahnten Kupplungsscheiben aus Grauguss, wie die Trommel selbst. Ab 1926 wurden sogenannte Lug-Shoes (Ford-Nr. 3312) auf die Gussstege aufgespresst. Diese u-förmigen gehärteten Stahlteile sind als Verschleißteile bei einer

Bild 12: Die Vertiefungen des Profils verhindern beim Entkupp-

eln dass sich die Scheiben voneinander abheben können. Dadurch ist auch beim Entkuppeln noch erhebliche Reibung vorhanden. Diese Reibung führt dazu, dass sich das Fahrzeug schlecht schieben lässt. Leider habe ich bis heute keine Bezugsquelle für diese Kupplung gefunden. Ich wäre dankbar, wenn jemand einen Händler für diese Kupplung kennt und sich bei mir melden würde.

Getriebereparatur auszutauschen. Die früheren Bremstrommeln haben diese Teile leider nicht, daher sieht die Sache so aus. Der Verschleiß führt zu einem Aufhängen der Kupplungsscheiben in den tiefen Zonen der Stege. Folge: es lässt sich nicht mehr normal auskuppeln, da die Scheiben in gespannter Stellung festhängen und nicht abheben. Eine Verbesserung ist durch Abfeilen der Kontur zu erreichen. Nachteil, beim Lastwechsel werden die Scheiben in größerem Drehwinkel versetzt und beschädigen die Stege umso mehr. Man kann mit viel Mühe beide Seiten der Stege um 1,25 mm abfeilen und die Lug Shoes aufpressen. Aber Vorsicht, falls das Feilen zu einem nicht par-

allelen Sitz geführt hat, verlieren sich die Shoes im Fahrbetrieb und blockieren die Zahnräder. Deshalb sollten die Lug Shoes an beiden Endkonturen hart angelötet werden. Die „Feilarbeit“ ist eigentlich ein Job für eine Stoßmaschine. Diese Werkzeugmaschinen sind aber nicht mehr gebräuchlich und man ist deshalb auf Handarbeit angewiesen. Ich habe schon über die Anschaffung einer solchen Stoßmaschine nachgedacht, aber sie wird doch relativ selten gebraucht, und es lohnt deshalb nicht. Die Alternative sind nachgefertigte Trommeln. Bei diesen Nachfertigungen sind auch die älteren Typen, Schmale Ausführung, mit Lug Shoes ausgestattet. Dann investiert man aber ca. 700 Euro.

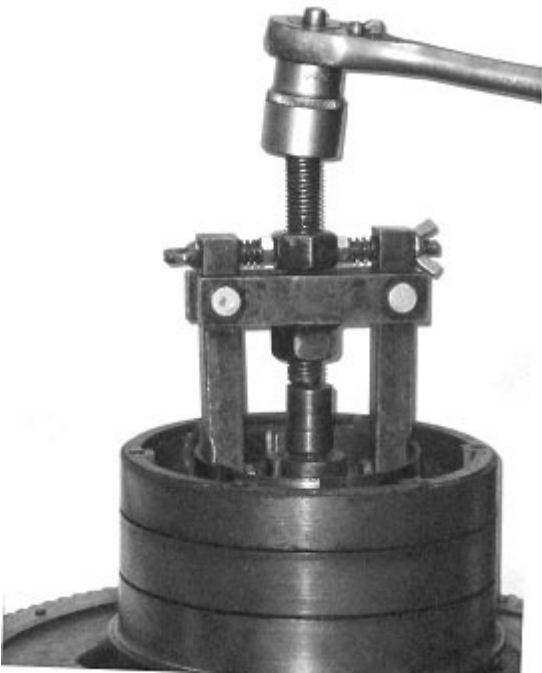
Bild 13

Bild 13: Es kommt vor, dass die Presspassung ausgeschlagen ist und die Trommel auf der Hauptwelle erhebliches Spiel aufweist. Der Abzieher ist dann nicht oder nur bedingt notwendig. Dieser Sachverhalt entsteht aus einer mangelhaften gedankenlosen Montage bei der letzten Reparatur. Eigentlich müsste die Hauptwelle und die Getriebetrommel erneuert werden. Die Hauptwelle gibt es als Nachfertigung (195 USD), die Trommel jedoch ist nur als Gebrauchtteil verfügbar. Gebrauchtteile z.B. über Ebay sind leider häufig schlechter als erwartet. Zur Montage schlage ich eine von mir mehrfach erfolgreich praktizierte Maßnahme vor.

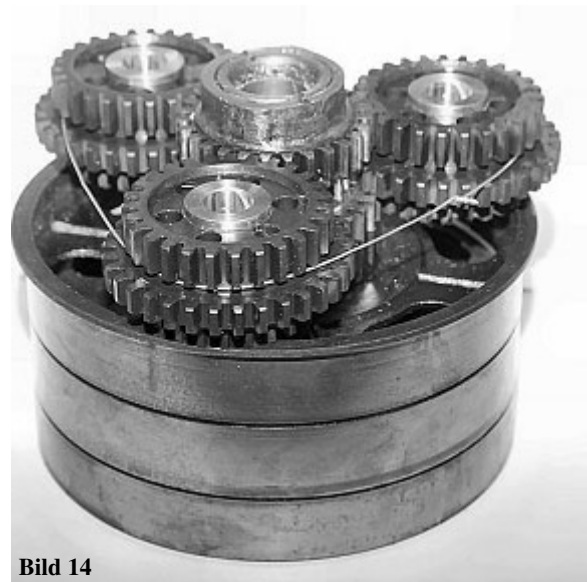
Bild 14

Bild 14: Die Drahtsicherung lässt eine stressfreie Montage der Trommel-Zahnrad-Kombination zu (die in der Ford-Reparaturan-

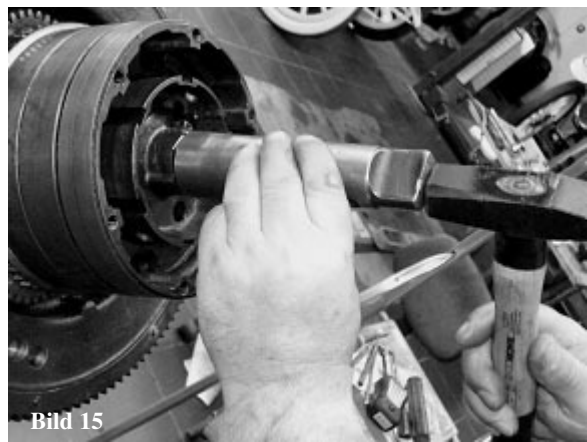
Bild 15

Bild 15: Die Kupplungstrommel wird eingetrieben, und zwar so tief, dass die Gewinde-Bohrung in der Trommel mit der Bohrung der Welle genau fluchtet. Dies ist ein Ausrichtvorgang, der durch Eintreiben und Herausziehen mit dem Abzieher erfolgt. Es sind möglicherweise mehrere Justage-Vorgänge nötig. Ein Test der Fluchtung der Bohrung in der Hauptwelle und Gewindebohrung in der kleinen Trommel wird mittels Drahtprüfung durchgeführt.

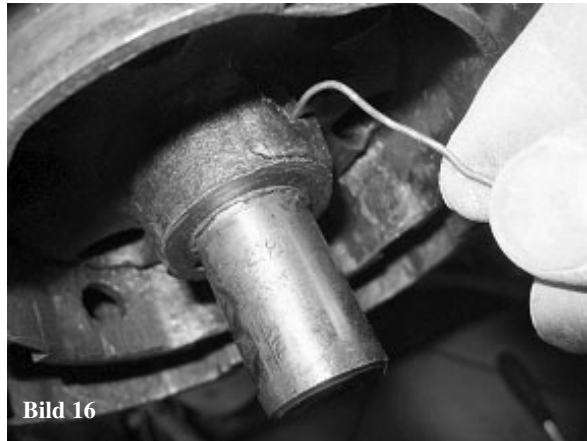
Bild 16

Bild 16: Man führt den abgewinkelten Draht, am Kerndurchmesser des Trommel-Innengewindes gleitend, in das Gewinde ein. Eine Seite, oben oder unten, wird die Bohrung in der Hauptwelle nicht treffen, sondern auf dem Durchmesser der Hauptwelle anstoßen. Wie schon gesagt, wird jetzt justiert, bis die Zentren der beiden Bohrungen fluchten. Nach dem die Vierkantschraube

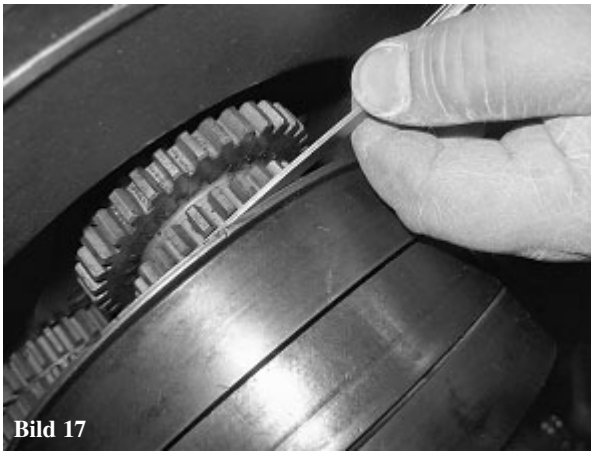
Bild 17

Bild 17: Das Spiel wird üblicherweise zu zweit ermittelt. Der Abstand zwischen der untersten Trommel und einem Dreifachrad wird mit der Fühlerlehre ermittelt und notiert. Danach hebt eine Per-

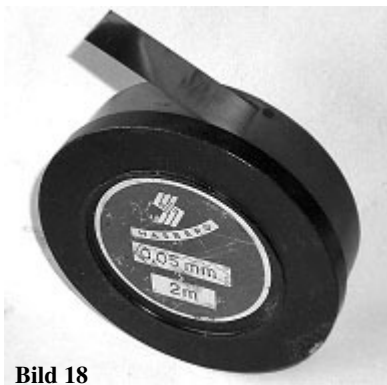
Bild 18

Bild 18: Die Folien - am besten 3 Stück - sollten zwischen die Scheibenfeder und das Loch der Vierkantschraube eingelegt werden, in einem Segment zwei, in zweiten Segment eine. Man kann so kontrollieren ob die Folie nicht mit eingezogen wird und dann keinen Spielausgleich schafft. Es kann sein, dass man mehrere Einbauversuche durchführt, weil die Pressung der Trommel nicht ausreicht und sich dies zu leicht verschieben lässt. Dann ist neu mit dickerer Folie zu montieren.

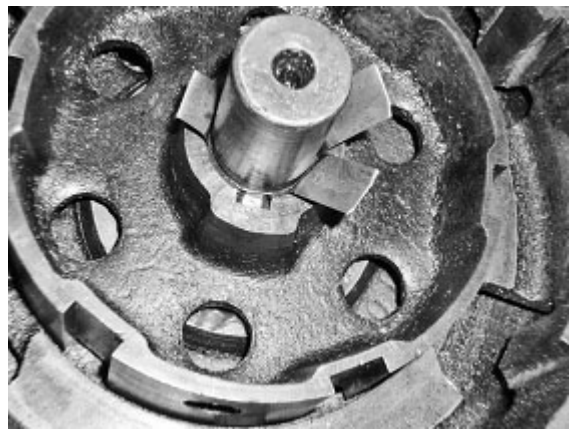
Bild 19

Bild 19: Der Folienüberstand wird abgebrochen (da die Folie hart ist, lässt sie sich leicht durch Knicken abbrechen). Jetzt ist fertig montiert. Die Vierkantschraube muss gesichert werden, aber bitte nicht nach Ford T Reparatur-Anleitung! Dort steht bei Punkt 308, man solle einen Splint als Sicherung nehmen. Der kann aber ca. +/- 15 Grad drehen, die Schraube löst sich, und es gibt Zahnradsalat zwischen den Triple Gears.

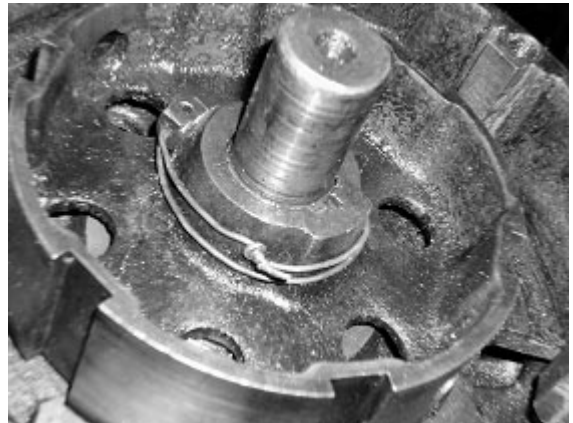
Bild 20

Bild 20: Dann wird es teuer. Also sichern mit einem Bindendraht, der ganz um den Zapfen der Trommel herumgeführt und verzwirbelt wird (eine Umschlingung reicht). Folgend werden jetzt die Kupplungsscheiben, immer unten erst eine außenverzahnte und die innenverzahnten Scheiben - immer im Wechsel - montiert. Oben auf liegt als letzte wieder eine außenverzahnte Scheibe. Die Empfehlungen zu Verschleiß und Brüchen aus der Ford-Reparaturanleitung bitte berücksichtigen. Nach Auflegen des Kupplungsdruckringes legt man den schon

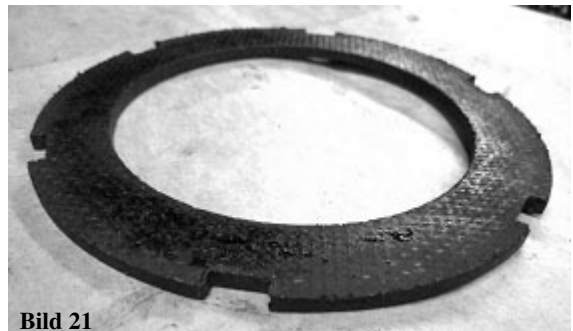
Bild 21

Bild 21: Durch die Außenverzahnung der 5 mm-Reibscheiben ist auch ein anderes Problem abgestellt: Die dünnen Original-Lamellen nagen die Kontur der Stege in der Bremstrommel an. Es entsteht aus der ursprünglich glatten Oberfläche der Stege eine regelrechte Sägezahn-Kontur.
