# Alles im Öl?

## Optimierung der Schmierung am T-Modell von Werner Straube

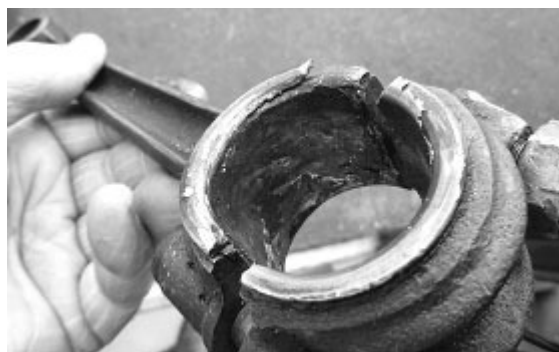
ren nur zwei neue Pleuel einzubauen, die Hublagerzapfen der Kurbelwelle hatten keinen Schaden genommen. Das Lagermetall war mangels Schmierung geschmolzen. Die Pleuellager sind deshalb eher kaputt als die Hauptlager, weil der letzte Tropfen Öl von der kreisenden Bewegung weggeschleudert wird. Die Hauptlager bekommen zu diesem Zeitpunkt noch Öl welches an den Motor-Konturen anhaftet und zu den Eintrittslöchern der Hauptlager fließt.

Pleuel mit geschmolzenem Lagermetall

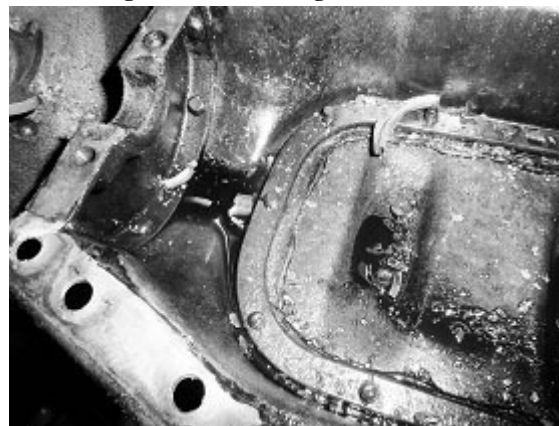
Die Bescherung in der Ölwanne

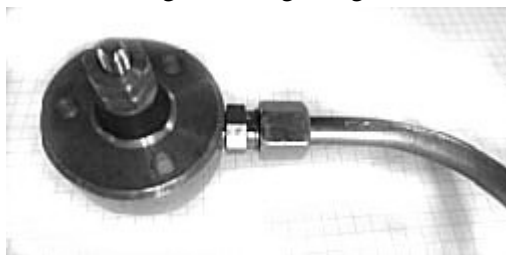
leistung ist diese Außenschmierleitung nicht zu empfehlen. Sie beruhigt das Gewissen des Fahrers, löst aber nicht das Problem. Die Förderleistung ist schlicht gesagt bescheiden und trägt nur 11 Gramm bei waagerechter Stellung des Fahrzeugs pro Minute. Daraufhin kam ein 1/8" Nippel ohne Abwinkelung mit 8 mm Schneidringverbindung zum Einsatz. Der Stromabnehmer-Flansch erhielt eine größere zentrale Bohrung. Der Durchmesser, aufgebohrt von 16,5 mm auf 21,5 mm sowie ein Bogen mit 50 mm Radius brachten den Ölfluss besser voran. Das Ergebnis ist überzeugend: Es war ohne Steigung 23 Gramm, also mehr als das Doppelte an geförderter Menge. Die Fotos zeigen je eine Ausführung mit 8 mm Rohr und mit Abwinkelung bzw. geradem Nippel mit 50 mm Biegeradius um 90 Grad. Aber selbst das reicht nicht aus, um eine verstopfte interne Leitung zu ersetzen.

**Original aus USA mit 8 mm Rohr und 90 Grad abgewinkeltem Nippel, Innen- Ø 16,5 mm**

ändert die Richtung um 90 Grad durch die mitgelieferten Fittings und leitet das Öl in ein 8 mm Rohr mit einem Innendurchmesser von ca. 6 mm weiter. Der Widerstand für den Ölstrom ist enorm. Das macht sich auch in der Förderleistung bemerkbar. Eine von mir

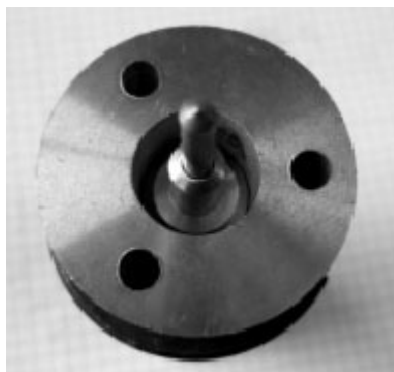
**Abwandelte Variante mit geradem Nippel Innen-Ø 22,5 mm und 8 mm Rohr**

bei waagerechter Stellung des Fahrzeugs pro Minute. Daraufhin kam ein 1/8" Nippel ohne Abwinkelung mit 8 mm Schneidringverbindung zum Einsatz. Der Stromabnehmer-Flansch erhielt eine größere zentrale Bohrung. Der Durchmesser, aufgebohrt von

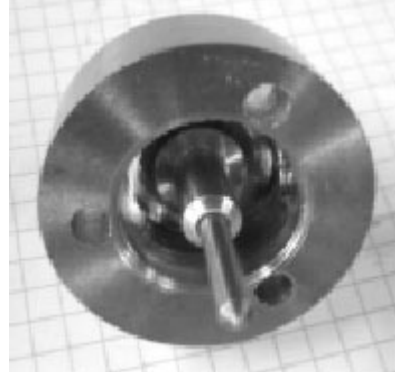
**Lieferzustand mit 16,5er Bohrung**

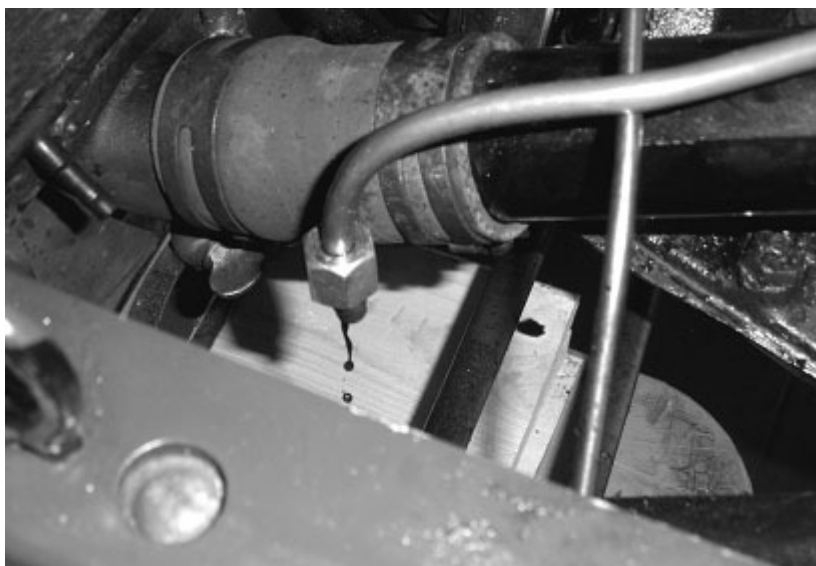
Bei Steigungen tröpfelt es nur noch

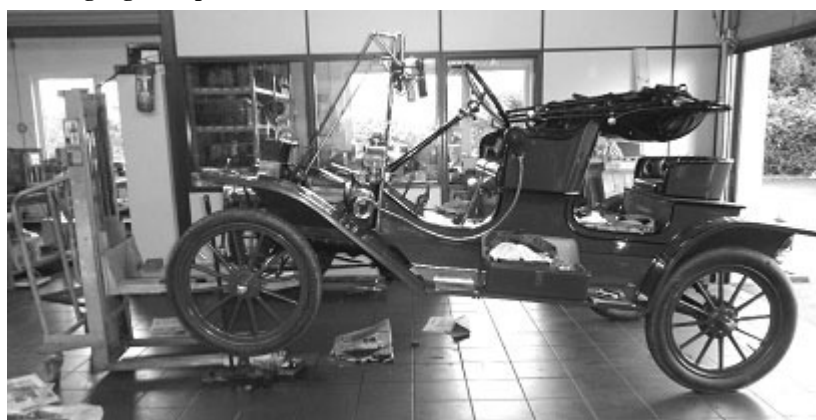
Steigung realisiert zum Versuchsablauf

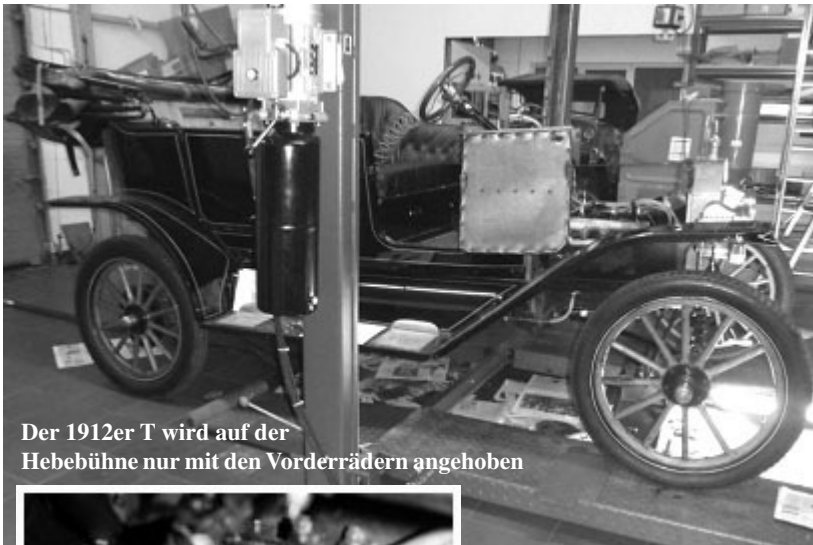
Der 1912er T wird auf der Hebebühne nur mit den Vorderrädern angehoben

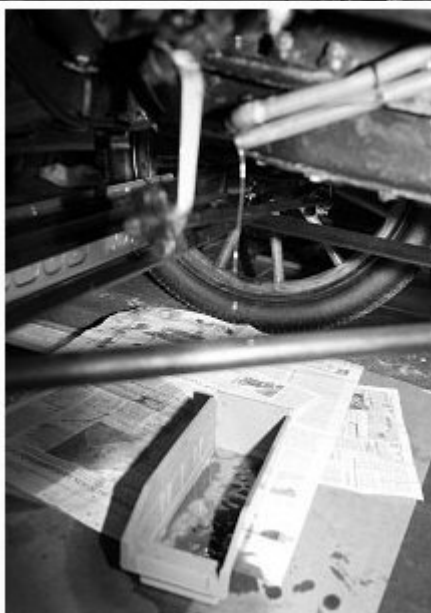
Der Ölfluss erfordert einen größeren Behälter
