Ölkrise durch sinnloses Zubehör

„Verschlimmbesserungen“ für den Ford T von diversen Zubehör-Herstellern
von Werner Straube

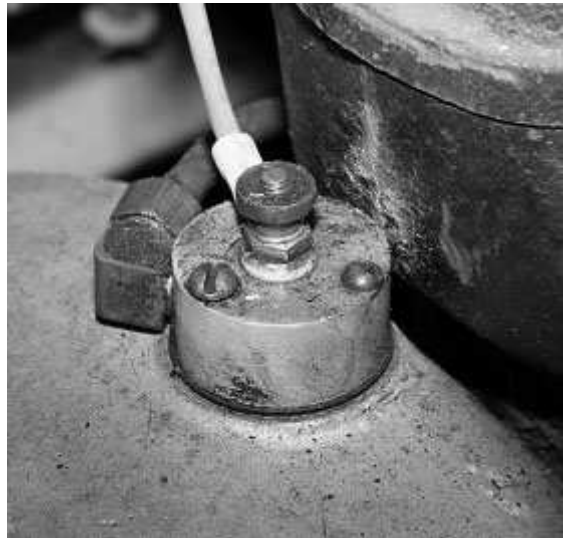
Bild der nachgerüsteten Außenschmierleitung.

Die Demontage machte das Problem offensichtlich. Die Hauptschmierleitung war nicht montiert, somit gab es keinerlei Schmierung. Die Pleuel-Lager der ersten beiden Zylinder waren teils zerbröselt, teils geschmolzen. Ich informierte den Eigentümer und nannte ihm den Grund. Darauf ungläubig: „Wir haben zusätzlich eine Außenschmierung angebracht, dann können doch die Lager nicht verbrennen.“ Wir haben dann vereinbart, dass ich den Motor instand setze. Nun läuft das Auto - auch nach 2 Jahren noch. Die Außenschmierleitung war vom Typ, welcher am Stromabnehmer montiert ist. Ein typisches Beispiel, dass sinnloses Zubehör nicht dadurch besser wird, weil es 1000fach verwendet und verkauft wird. Es ist einfach Schrott !!!

Der Öl-Vorrat in den Mulden reicht natürlich aus, um aus einer Garage heraus oder auf einen Hänger mit 25% Rampen aufzufahren. Diese Tatsache war wohl schon früh bekannt. Die klassische Außen-Schmierleitung kam auf den Markt und wird in geänderter Form immer noch produziert und angeboten. Die Leistung ist schlecht, weil durch das Loch des Stromabnehmers nicht genug Öl hindurch fließt. Ich habe verschiedene Außenschmierleitungen mit verschiedenen Steigungen getestet. Sie können dies nachlesen auf meiner Homepage und als Download heruntergeladen. Fazit: Die meisten der angebotenen Außenschmierleitungen sind nur gut für den Umsatz des Herstellers und für unser Gewissen, die Leistung ist eher sehr bescheiden. Ich habe auch eine Schmierleitung getestet, die meines Wissens erst relativ neu ist. Ich hatte sie zum ersten Mal 2012 auf dem Markt in Hershey gesehen, die High-Volume-Schmierung. Neben dem Hauptvorteil der enormen Schmierleistung, gibt es leider auch drei Nachteile. Bei dieser Schmierleitung ist man für das Anbringen in der Getriebehaube auf eine Fräsmaschine angewiesen. Es müssen ein trapezförmiges Eintrittsloch und 4 Befestigungslöcher gefräst bzw. gebohrt werden. In der Ölwanne wird ein Eintrittsloch mit ebenfalls vier Befestigungslöchern notwendig. Dritter Nachteil: Die Originalität ist hin, weil nicht in den Originalzustand zurückgebaut werden kann. Die Arbeiten können nur mit demontierter Getriebeglocke ausgeführt werden. Meine Empfehlung: viele von uns T-Fahrern sind es leid, ewig zu kurbeln und bauen eine Getriebeglocke mit Starteraufnahme auf die Getriebeeinheit. Wenn diese Glocke aufgebaut wird, legt man die alte, originale Glocke beiseite, um eventuell wieder zurückbauen zu können.

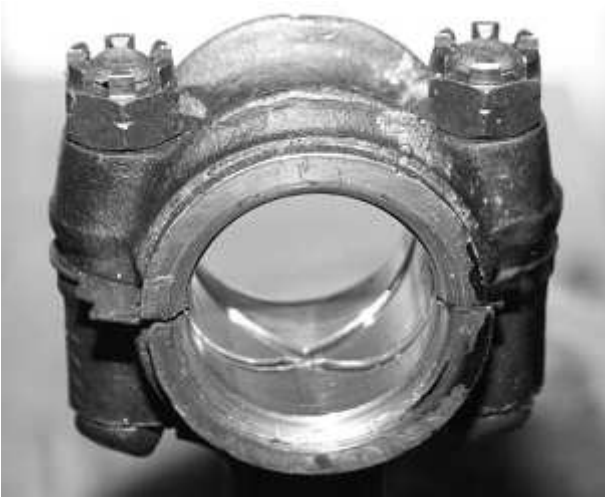
Pleuel mit Schmiernuten

Dazu eine Überlegung: Ford benutzte für die Pleuel keine Schmiernuten. Diese wurden erst von den Zubehörherstellern eingeführt. Die ohnehin nicht gerade breite Lagerfläche wird durch die relativ breiten Schmiernuten noch verkleinert. Im Lauf wird somit die Flächenpressung erheblich erhöht mit der Folge von erhöhtem Verschleiß. Wir haben beim T keine Druckschmierung, sondern eine Schleuderschmierung. Unsere Pleuel schweben nicht auf einem Ölpolster. Das Öl kühlt und vermeidet das Fressen der Metalloberflächen. Hierdurch ist ständiger Verschleiß normal. Der Verschleiß besteht aus feinem Abrieb an der Stahl-Kurbelwelle und den Weißmetallagern. Hier hilft auch kein „Super-Oldtimer-Öl“. Es gibt aber auch noch die Pleuel ohne Schmiernuten und ohne Öleintrittsbohrungen, so wie sie damals von Ford verbaut wurden. Wer es nicht glaubt, sollte in die Ford-Reparaturanleitung schauen. Dort sind auf den Abbil-

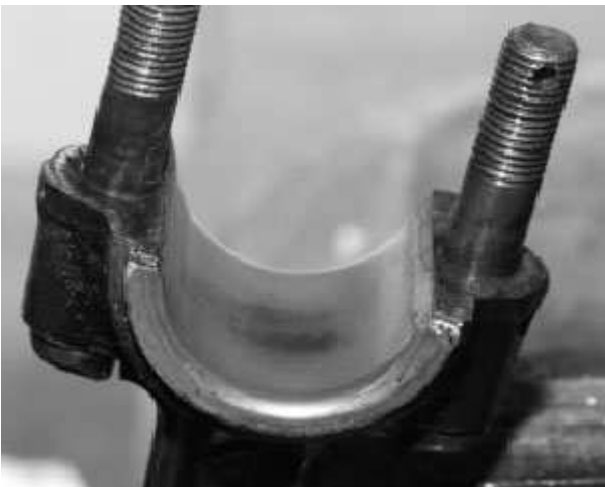
Pleuel ohne Schmiernuten

Schlussfolgerung: Das Beste sind Pleuel ohne Schmiernuten, ohne Öleintrittslöcher und ohne Schöpfer. Die Ölversorgung ist durch die seitlichen Schlitze zwischen Kurbelwellenlager und Pleuelschulter ausreichend für eine kontinuierliche Schleuderschmierung - ohne Schmutzbaggerei! Die Flächenpressung ist geringer und die Lebensdauer höher. Wie gesagt, nicht nur ich bin zu dieser Überzeugung gekommen, das sieht man am Angebot der alten ungenutzten Pleuel. Warum sollte man glatte Pleuel kaufen und die Bohrungen und Nuten dann selbst anbringen, das macht keinen Sinn. Der Preis für beide Ausführungen ist der gleiche.

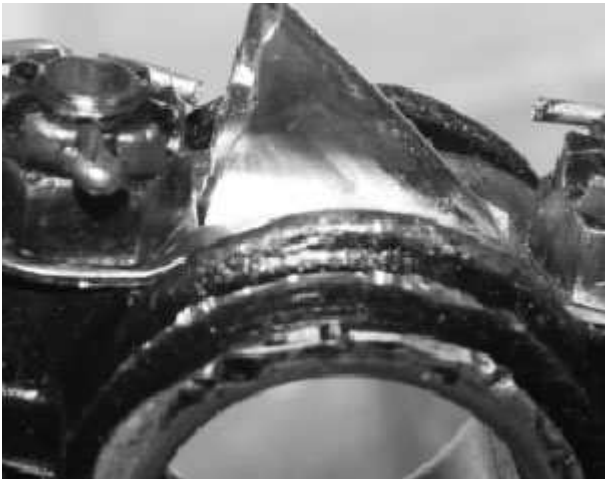
Ölschöpfer montiert an die Pleuel-Lagerschale

Wenn wir schon keine Schmiernuten haben, sollte aber wenigstens genügend Öl in die Pleuellager transportiert werden. Deshalb Schöpfer auf jeden Fall, wenn schon keine Schmiernuten, ist doch richtig? Ford hatte 1909 kurzzeitig Schöpfer an die Lagerschalen des Pleuels angeschmiedet, gab das aber auf. Gründe sind nicht bekannt. Ich habe solche Pleuel nur auf Abbildungen bei McCalley gesehen. Der Grund, warum ich diese Spielerei jetzt auch nicht mehr mache, ist: Ich bin bei vielen Motoren mit dieser Ausstattung auf starke Riefen an den Eintrittslöchern im Bereich der Weißmetall-Tragfläche gestoßen. Die Schöpfer transportieren den Abrieb immer wieder in die Lager. Das erzeugt Riefen.

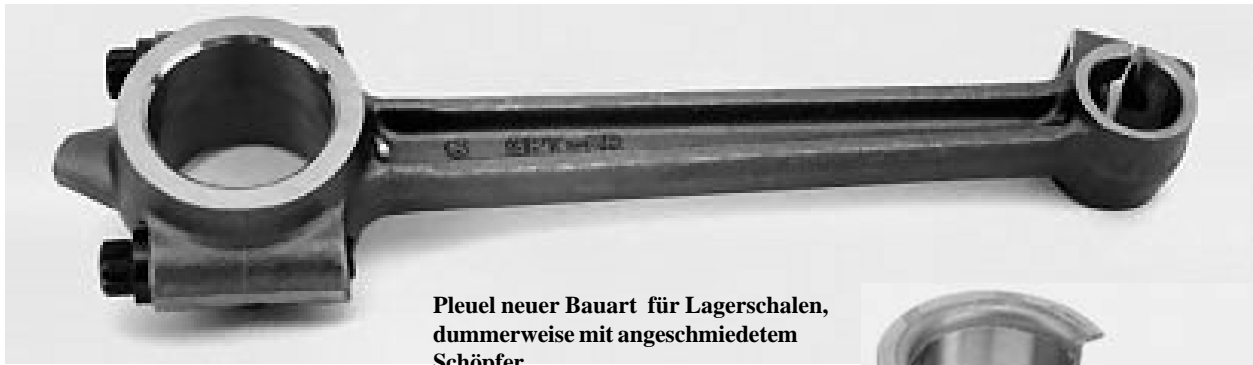
Pleuel neuer Bauart für Lagerschalen, dummerweise mit angeschmiedetem Schöpfer

Seit etwa 3 Jahren werden jetzt Pleuel mit tauschbaren Lagerschalen für das T-Modell angeboten. Diese Pleuel werden nicht aus alten Pleuel-Stangen ausgegossen und gebohrt. Es sind vollkommen neue Pleuel. Man gibt kein Alteil ab. Wegen des sonst notwendigen Transports des Alteils zurück in die USA nicht uninteressant. Leider werden hier Schöpfer

fer an die Lagerschale angeschmiedet. Meine Empfehlung: Loch verschließen, um das Baggern des Schmutzes zu verhindern. An sich ist es eine tolle Sache, kann man doch bei Verschleiß die Lagerschalen tauschen. Diese gibt es in den üblichen Verschleißstufen 0,01 0,02 0,04 bis 0,06 Zoll. Tausch ohne Nachschleifen ist sicher nicht immer möglich, da der Pleuelzapfen der Kurbelwelle weiterhin unrund verschleifen wird. Leider ist dann aber wieder der Ausbau der Kurbelwelle notwendig. Aber nach meiner Erfahrung macht man eine solche Reparatur am gleichen Fahrzeug nur einmal (es sei denn, man hatte den Motor bei einem Instandsetzer, der für solche Frühschäden bekannt ist...).

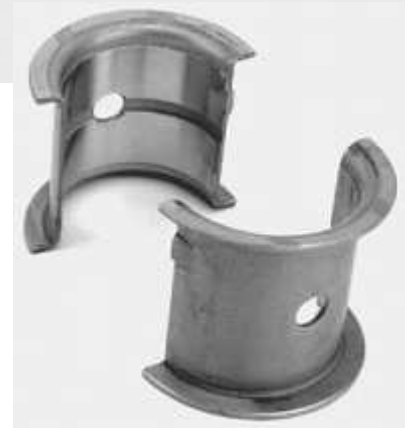
Lagerschalen für T-Pleuel

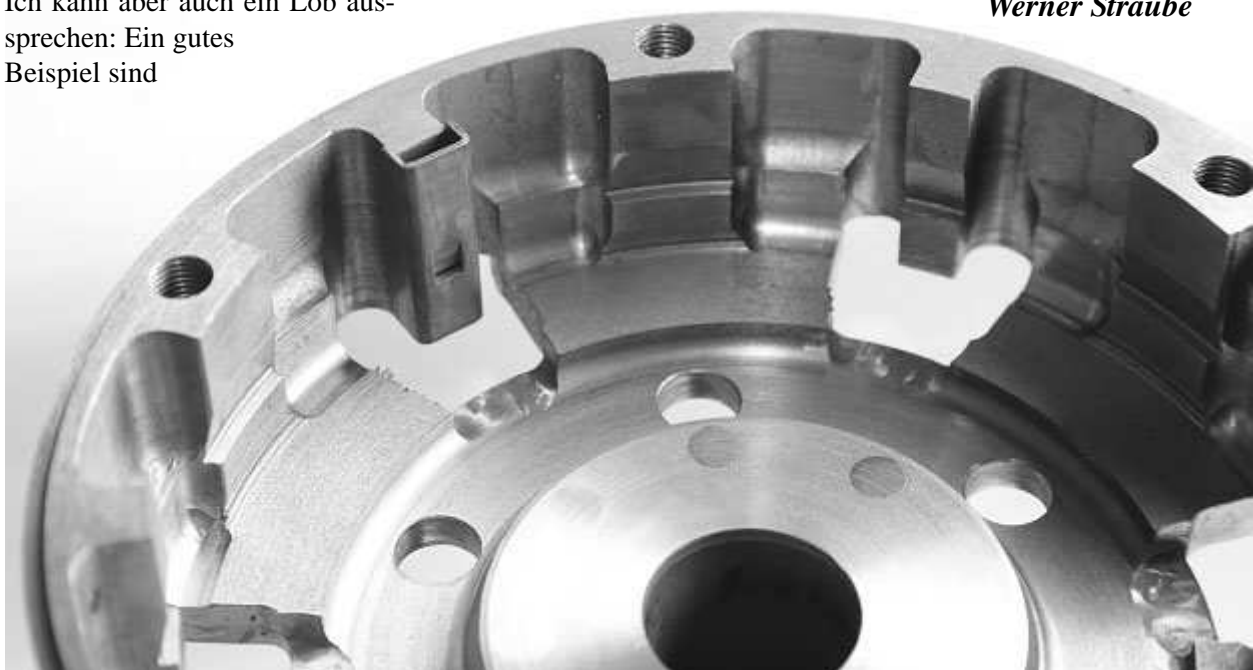
Getriebetrommel: Ein lug shoe angesetzt zum Montieren mit Hammerschlag.

nachgefertigte Getriebetrommeln. Diese Trommeln sind nicht nur an der äußeren Trommellauffläche bearbeitet, sondern auch die Innenkontur ist größtenteils spanend bearbeitet. Damit werden Wandstärkenunterschiede, welche zu Unwuchten führen, vermieden. Ein weiteres Problem ist gut gelöst. Die **Bremstrommel** ist auch für die schmale Ausführung für die Baujahre bis 1925 an den Kupplungsstegen mit Lug Shoes versehen.

Damit wird das üble Bilden von Sägezähnen an den Kupplungsmittnahmestegen verhindert. Ein Aufhängen der Kupplungslamellen, welches zum schlechten Trennen der Kupplung führt, wird vermieden. Die Trommeln sind zwar nicht gerade billig, verglichen mit Ersatzteilen für andere

Oldtimer aber geradezu geschenkt. Noch ein Tipp: die **Lug shoes** muss man zusätzlich bestellen, sie sind baugleich der Typen für 1926-27. Die Montage dieser Teile nicht vergessen! Es liegt kein Hinweis des Herstellers für diese Besonderheit bei. Hier setzt man ein bisschen Wissen über den T voraus.
