# Alles im Öl?

## Optimierung der Schmierung am T-Modell von Werner Straube

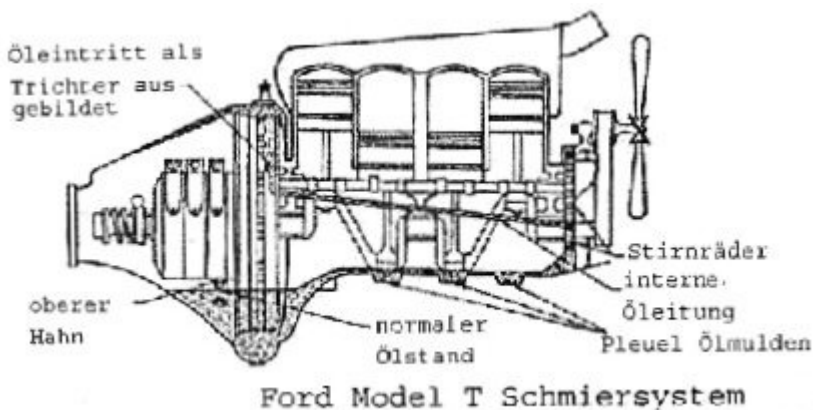
ren nur zwei neue Pleuel einzubauen, die Hublagerzapfen der Kurbelwelle hatten keinen Schaden genommen. Das Lagermetall war mangels Schmierung geschmolzen. Die Pleuellager sind deshalb eher kaputt als die Hauptlager, weil der letzte Tropfen Öl von der kreisenden Bewegung weggeschleudert wird. Die Hauptlager bekommen zu diesem Zeitpunkt noch Öl welches an den Motor-Konturen anhaftet und zu den Eintrittslöchern der Hauptlager fließt.

Die Bescherung in der Ölwanne

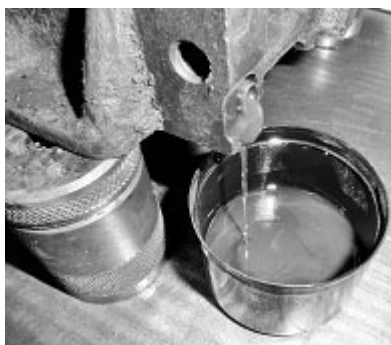
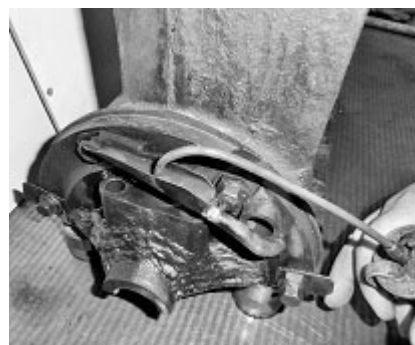
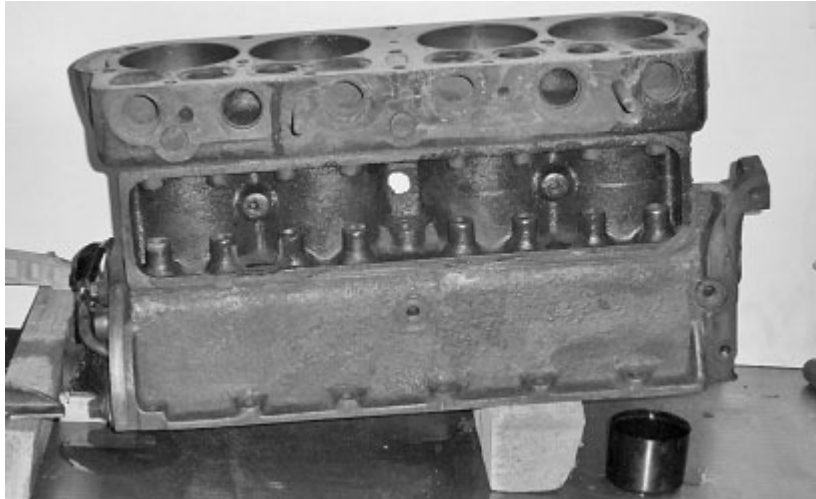
Das Öl gelangte mit einer handbetätigten Ölkanne ständig bis kurz vor dem Überlaufen in die Rinne des Ölrohrtrichterchens. Durch ständiges Nachfüllen war der kontinuierliche Fluss des Öles sichergestellt. Vor dem Start der Mengenermittlung floss ständig Öl in das Rohr, bis ein kontinuierlicher Ausfluss aus dem Austrittsende des Rohres gegeben war. Ein untergeschobener Plastikbecher

Der Block wurde für Steigungen links gegen eine gespannte Latte gelagert und durch unterlegen von Holzstücken auf Steigung gebracht.
